伊根町トンネル修繕計画

令和4年12月

計画対象トンネル

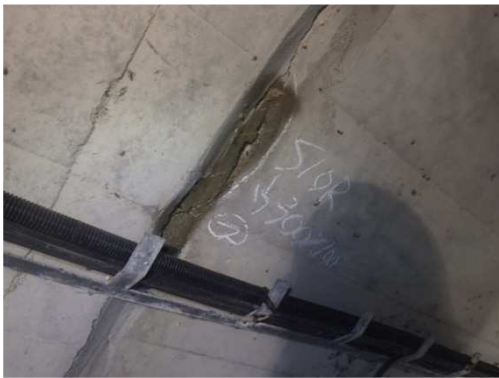
材質劣化に伴う「浮き・はく離」は、横断目地や水平目地に沿ったものが主体で、在来工法特有の変状を示す。

目地に沿った浮き・はく離（Ⅲ）

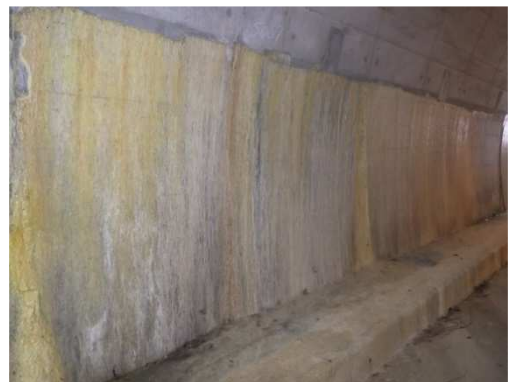
漏水は、遊離石灰の析出を伴い路面に漏水が滞留している箇所をⅢ判定としているが、起点側坑口付近で著しい漏水跡が確認されている。

遊離石灰の析出・著しい漏水（Ⅲ）

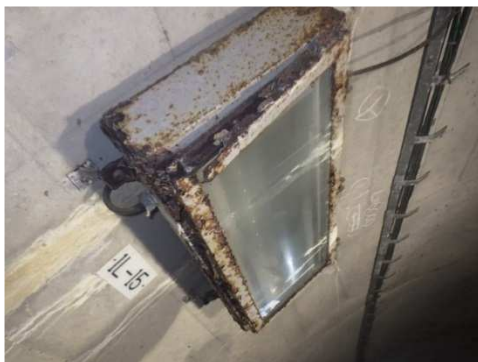
津母トンネルの照明設備として低圧ナトリウム灯が68灯設置されており、その内、異常判定は2箇所であるが、一般的に灯具の腐食が目立つため、全体的な対策が必要な状態である。

また、当地区は塩害の影響で灯具が錆びやすい環境下にある。このため、ステンレス製の灯具や、近年の動向を踏まえ、LED照明への更新を行う必要が望ましい。

照明器具の劣化・破損（×）

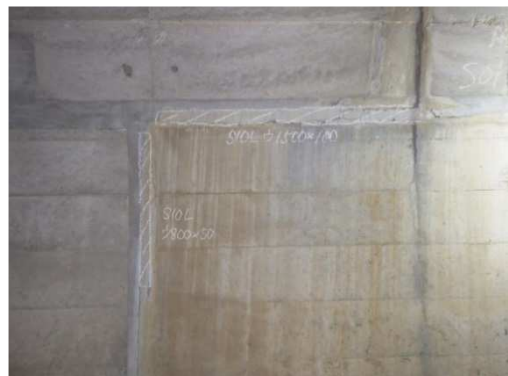
水平・横断目に沿った補修材の
浮き・はく離（Ⅱa）
