伊根漁港海岸・泊漁港海岸・浦島漁港海岸
長寿命化計画

平成 30 年 3 月

伊 根 町

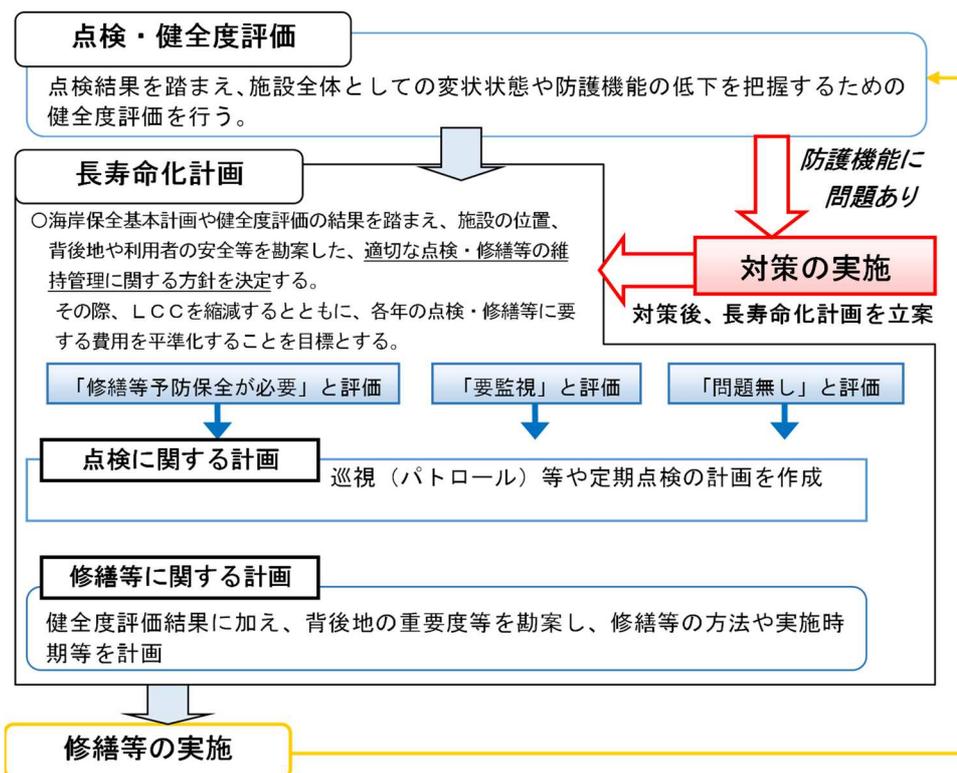
図 2.1 長寿命化計画の体系

海岸保全施設の長寿命化計画の体系は、下図に示すとおりである。

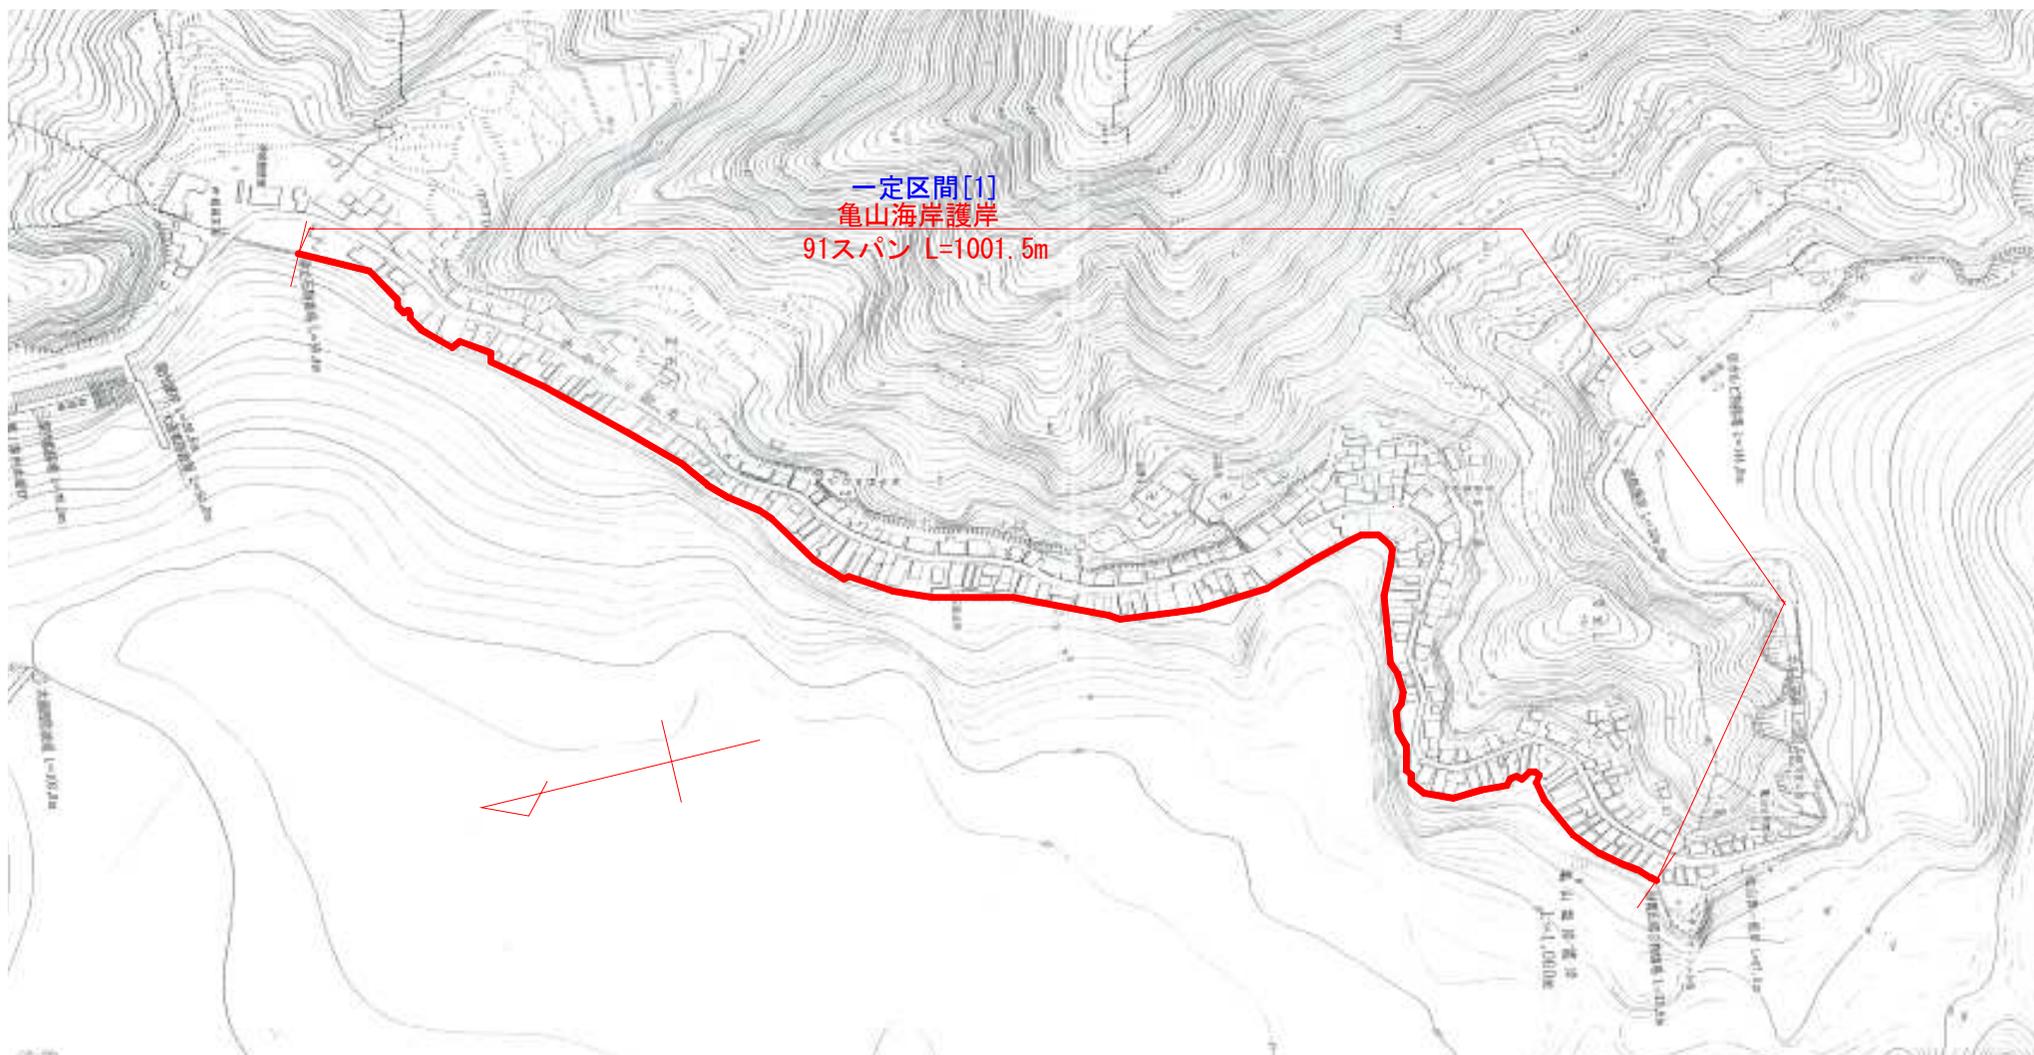
図 2.2 伊根漁港海岸の長寿命化計画における一定区間の設定

本海岸について、一定区間は施設単位を基本とし、次頁に示す通り設定する。

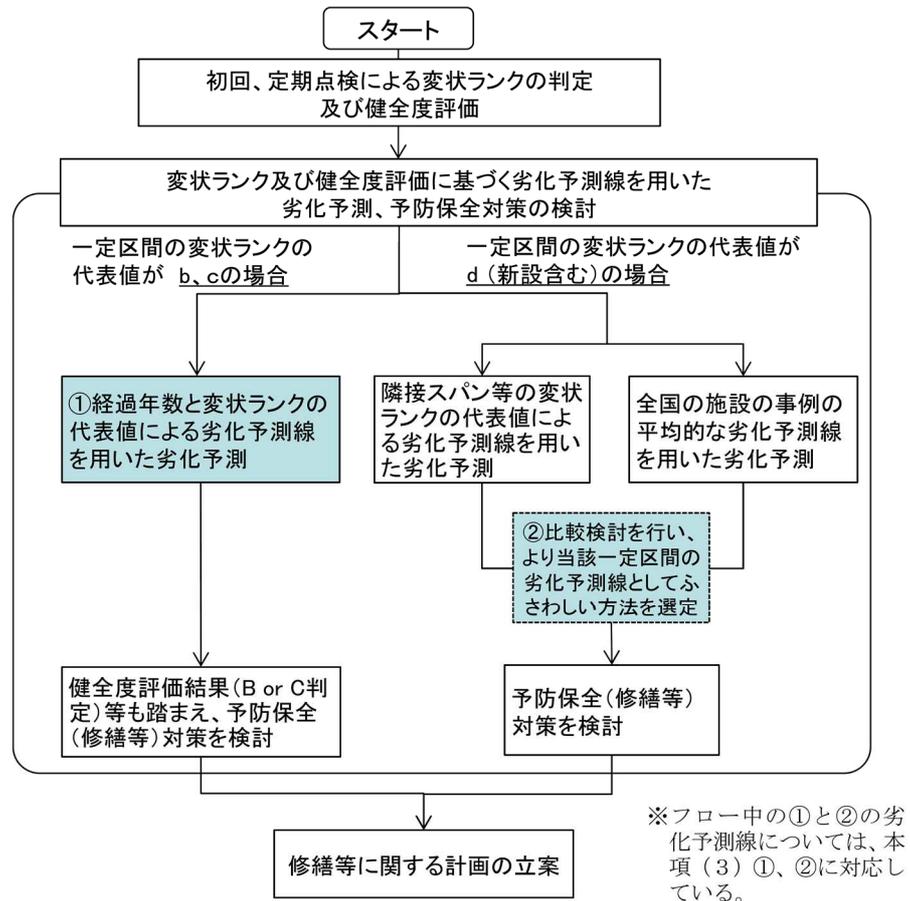
図 3.1 劣化予測手法の選定フロー

劣化予測手法は、下図のフローにより選定する。

なお、一定区間における各スパン、各部材の変状ランクの代表値が a の場合は事後保全となるため、早急に修繕を行うものとし、劣化予測線による修繕時期の検討は行わない。

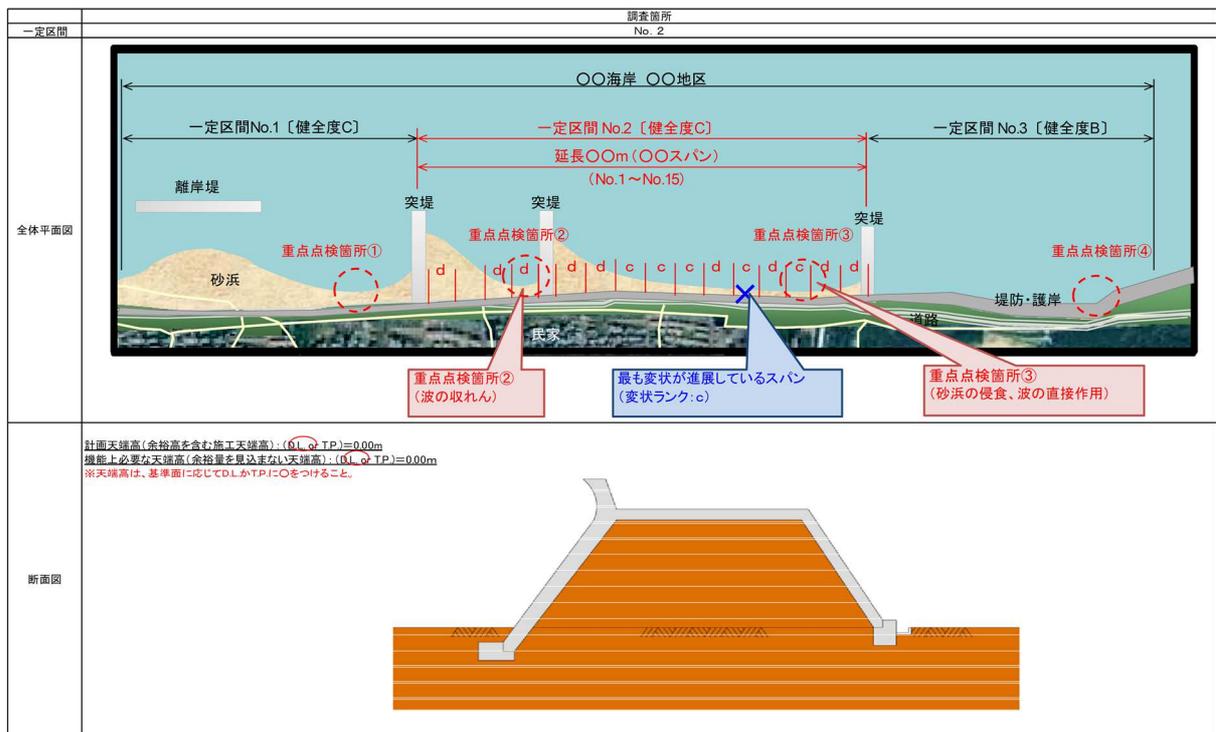
全体図記入シート

海岸名	〇〇海岸	地区海岸名	〇〇地区	一定区間	No.2	施設名	堤防	建設年度	-
点検者氏名		点検者所属					点検を実施する全範囲	No.	~

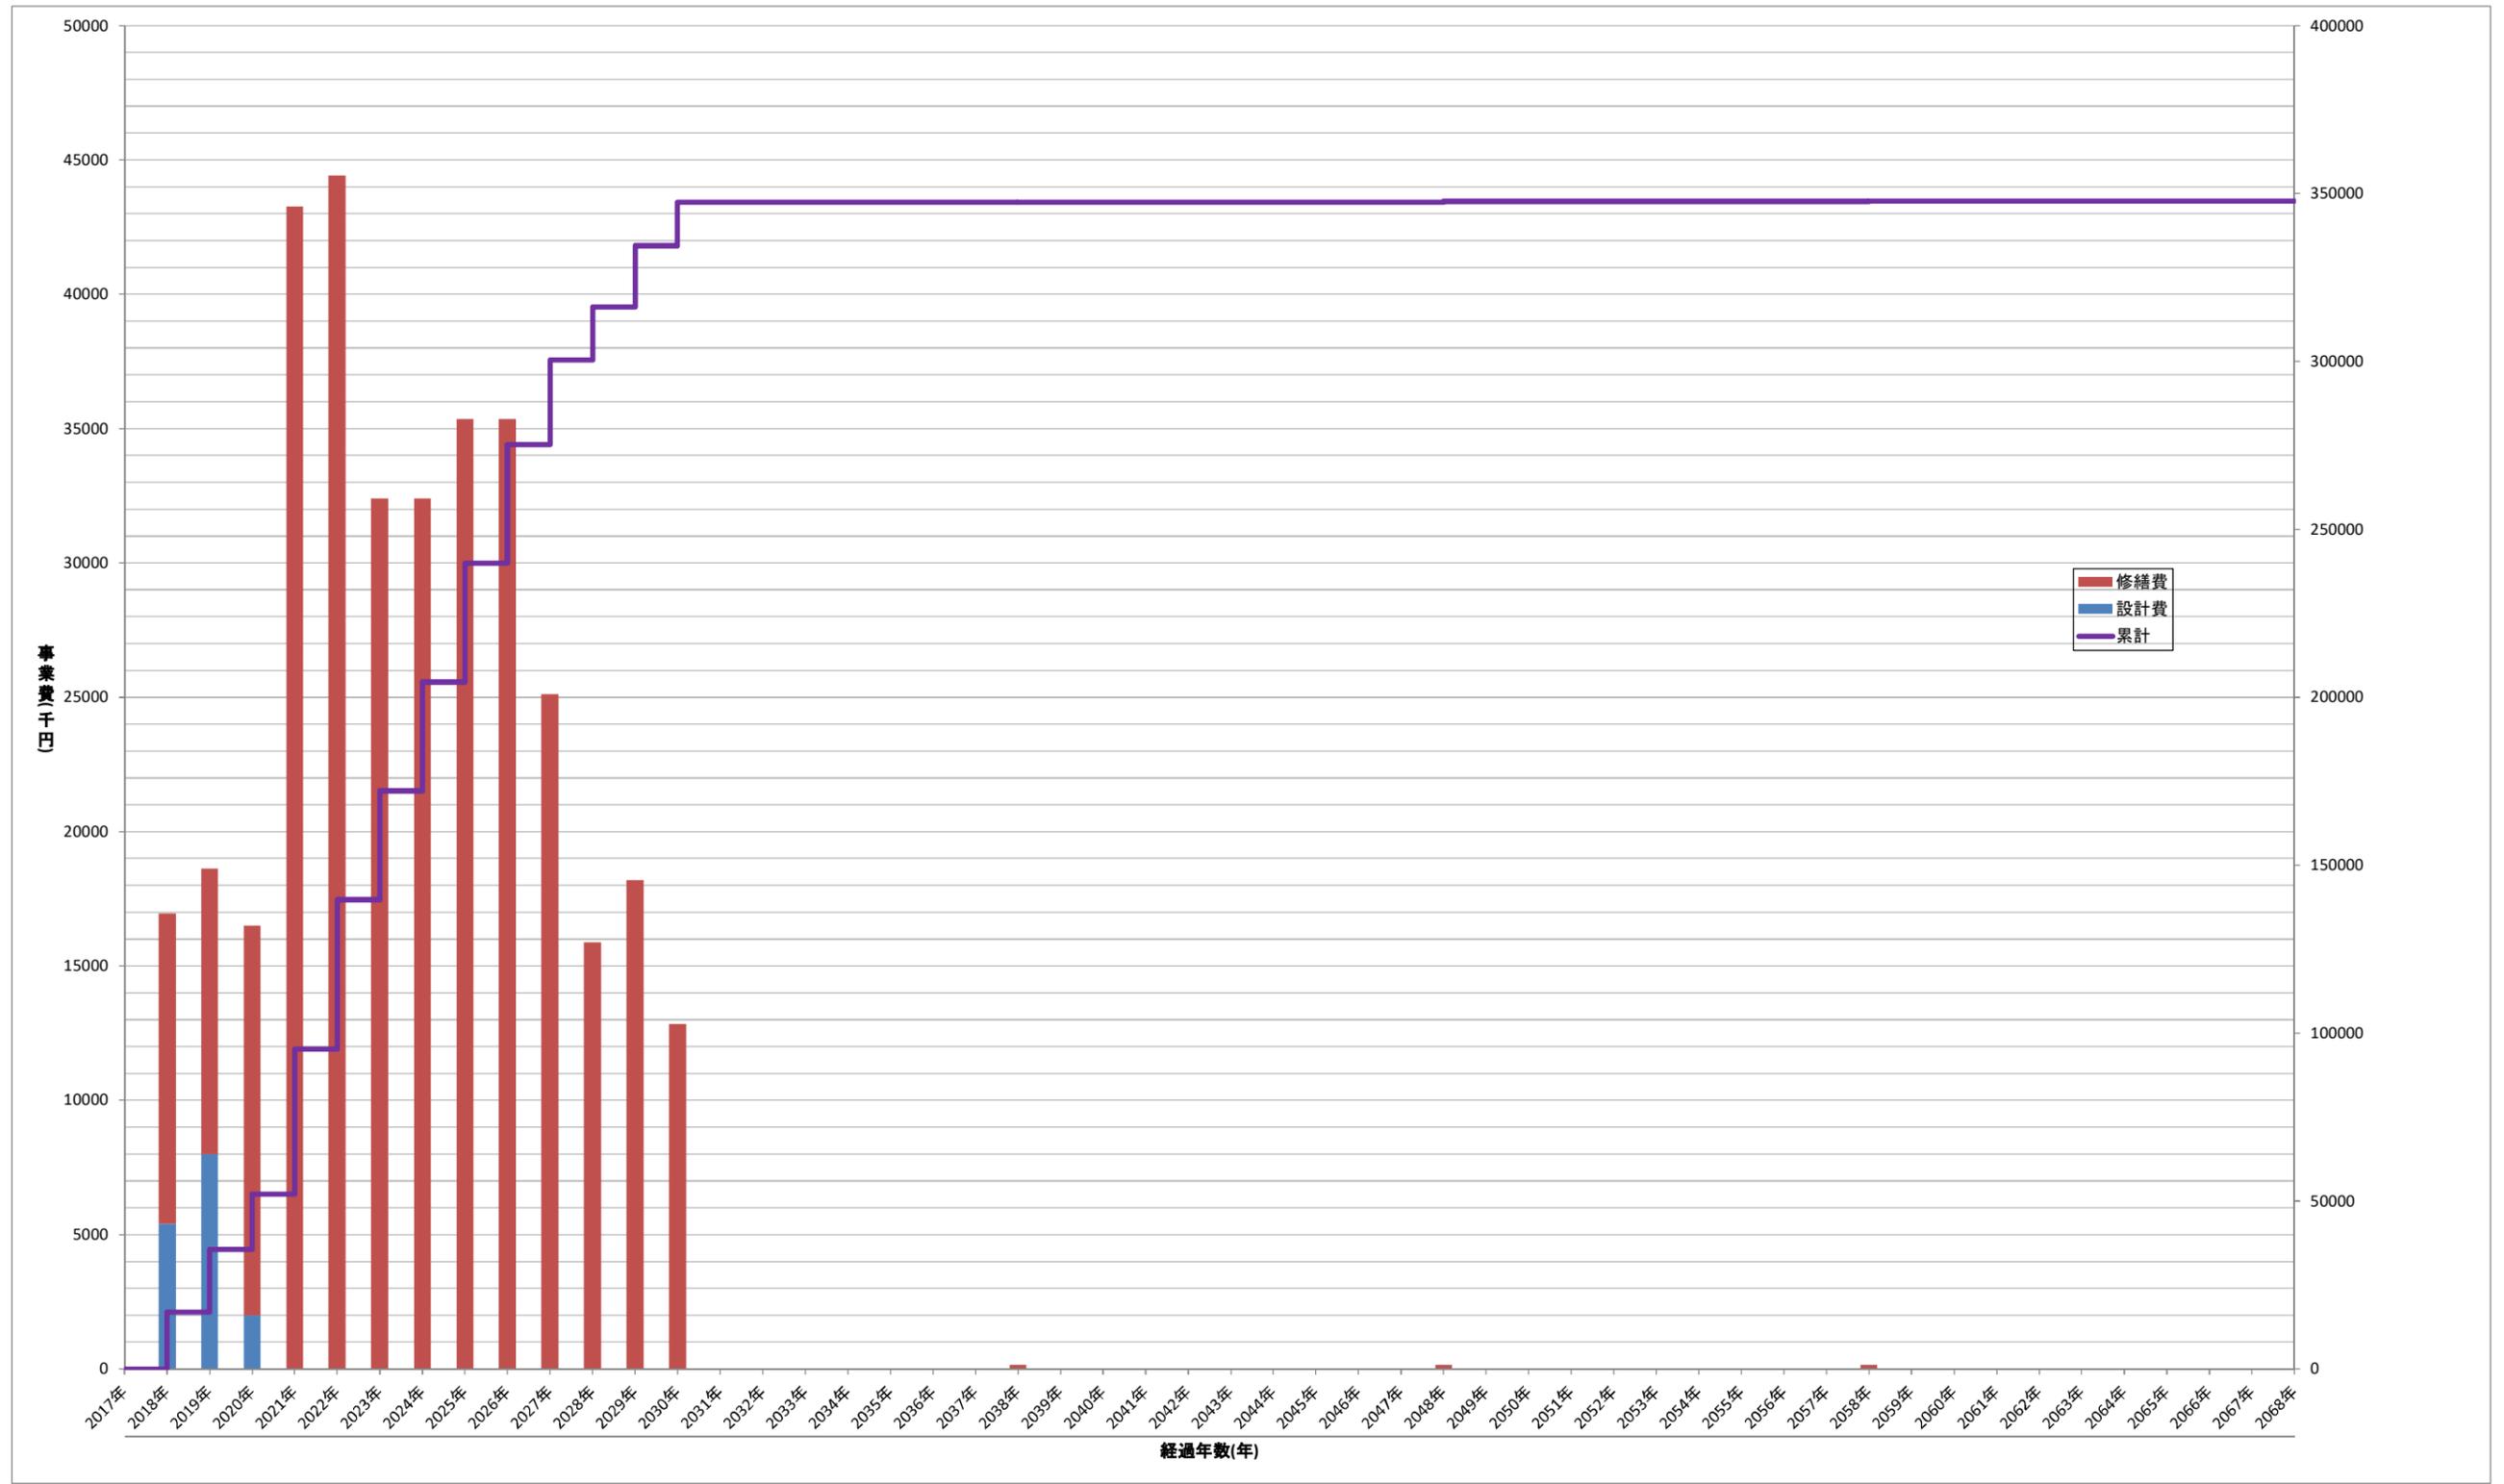
図 5.3 年度別設計・修繕費用(平準化後)

各年の設計・修繕費用を算出した結果と3海岸の設計・修繕費用を平準化した結果を次頁以降に示す。

※3 海岸(伊根漁港海岸、泊漁港海岸、浦島漁港海岸)を合わせたものである。
